Historisches Gebäude erstrahlt in neuem Glanz

Dauskardt: Stammhaus sieht wieder so aus wie bei der Fertigstellung vor 102 Jahren

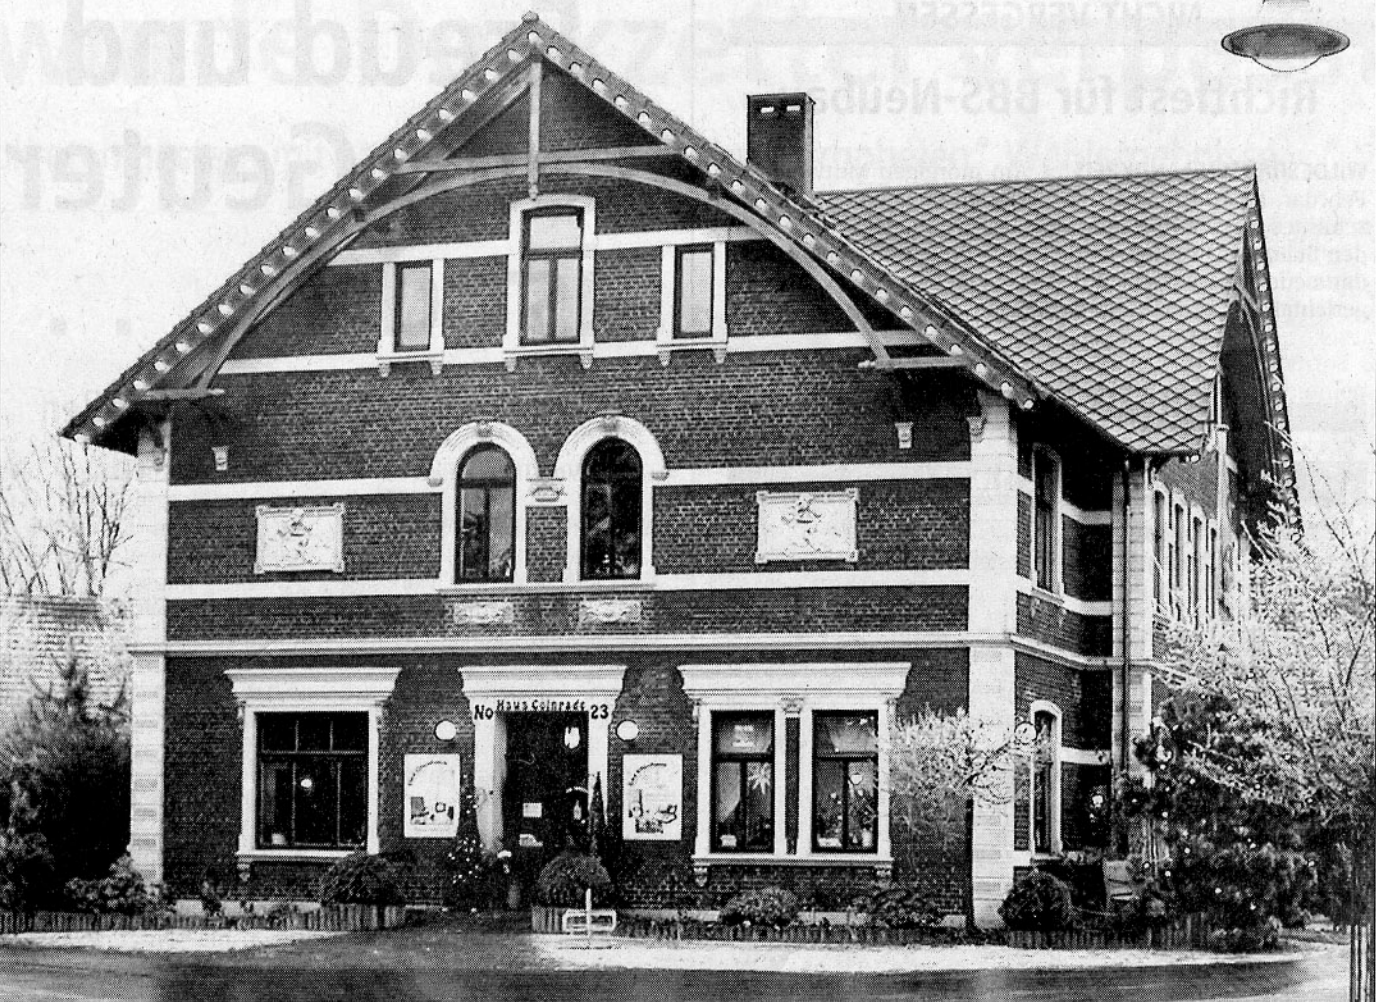
Die stilvollen Fassaden des „Stammhauses“: An beiden Giebeln zur Straßenseite hat man die ursprünglichen Zierbögen hergestellt. Abendlich werden die Giebel von einem Lichterband eingrahmt. Foto: privat

ben wir uns riesig gefreut. Es ist das älteste Foto das wir von dem Haus haben. Daran lässt sich erkennen, dass bei den Renovierungen vieles in den ursprünglichen Zustand zurückgeführt wurde. Die Fenster etwa haben wir in mühevoller Handarbeit von der weißen Farbe entblättert und – wie ursprünglich – in der natürlichen Holzfarbe aufgearbeitet“, berichtet Julius Dauskardt. Er steckt sehr viel Eigenleistung in den Erhalt des Hauses. „Die erfolgte Dacherneuerung ist für das alte Gebäude eine Krönung. Die Konstruktion des Dachstuhls und die Statik waren schon vom Ursprung nicht optimal; hierzu kam der Schwund durch Verwitterung und den gefährlichen Holztieren. Bei der alten Dachkonstruktion wurde der Dachüberstand an den

Giebelseiten durch einen Zierbogen abgefangen. An den Wetterseiten wurden Bogen und Überstand bereits nach zwei bis drei Jahrzehnten entfernt. Wahrscheinlich war damals die Konstruktion schon brüchig geworden. Jetzt sind für die Statik massive leimgebundene Balken eingesetzt. Sie können den Dachüberstand ausreichend abstützen“, erklärt Dauskardt und fügt hinzu: „Für die neue Bedachung war es ein glücklicher Zufall, dass es seit kurzem einen Rautenziegel gibt, der dieselbe Form hat wie die ursprüngliche Eindeckung. Zur Sturmsicherheit wurde jede Pfanne verschraubt. Jetzt kann das Haus wieder Wind und Wetter trotzen.“ Hanna Dauskardt hat sich dafür stark gemacht, dass der mit den Jahren verwach-
